**DİYARBAKIR BAROSU**

# **DEPREM VE YAŞAM HAKKI RAPÖRÜ**

**EKİM 2023**

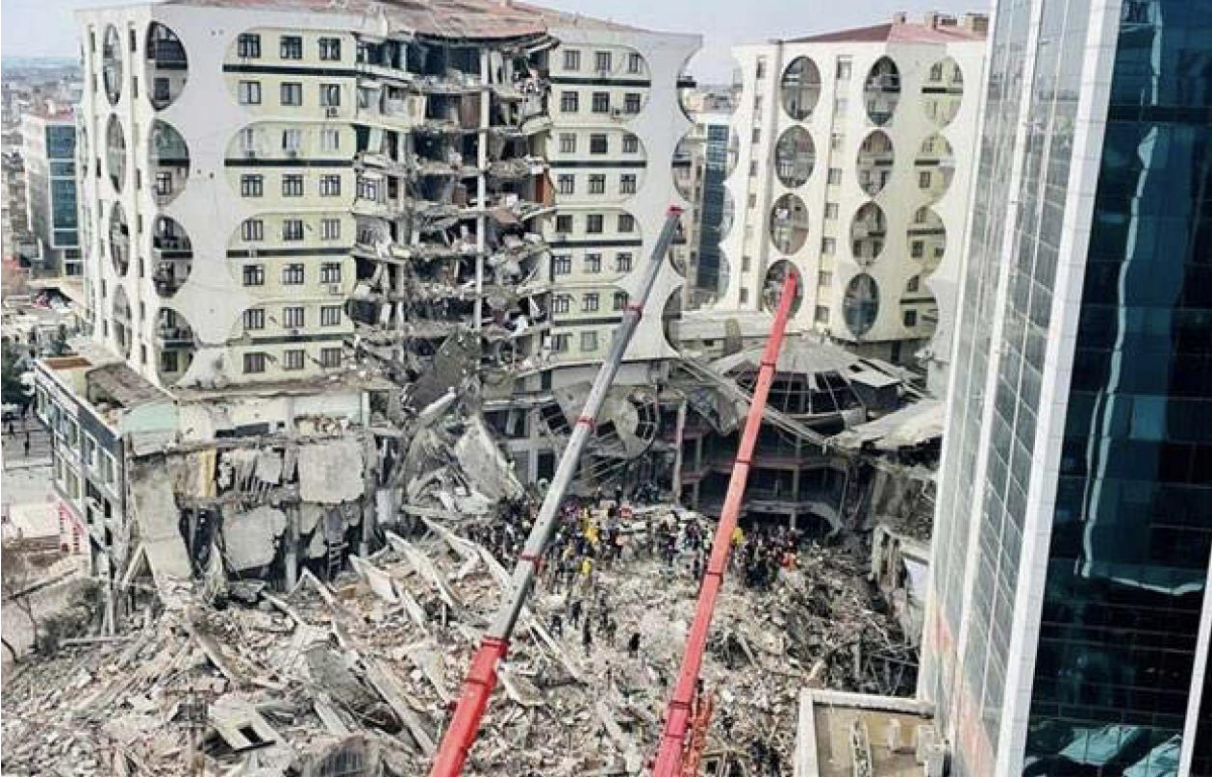
## Galeria Sitesi

Yenişehir ilçesinde kentin ilk alışveriş merkezi olarak 1999'da yapımı tamamlanan, 4 katlı alışveriş merkezi, 8 katı da 4 bloklı 128 daireden oluşan Galeria Sitesi'nin B Bloku 6 Şubat 2023 tarih ve saat 04.14'te yaşanan ilk depremde yıkılmıştır. Diyarbakır Barosu üyesi meslektaşımız Serhan ÖZDEMİR ve ailesinin de aralarında bulunduğu 89 kişi yaşamını yitirmiş ve 22 kişi de yaralanmıştır.

Diyarbakır Cumhuriyet Başsavcılığınca yürütülen 2023/8951 numaralı soruşturma kapsamında alınan bilirkişi raporunda; **Belediye arşiv dosyasında binaya ait son yapı ruhsatı olan 1999 tarihli tadilat yapı ruhsatı ekinde yalnızca mimari proje bulunmakta olup, statik betonarme projelerin ve statik hesap raporu ile tesisat projeleri bulunmamıştır. 1994 ve 1995 tarihli yapı ruhsatlarında binada 2 bodrum bulunmakta, 1999 yapı ruhsatında ise bir bodrum yer almıştır. Bina tek bodrumlu inşa edilmiştir. 1995 tarihli yapı ruhsatı eki projeleri 1999 tarihli yapı ruhsatı alınana kadar geçerli olduğu halde bina 1999 tarihine kadar bu ruhsata uygun olarak inşa edilmemiştir. 1999 tarihli tadilat yapı ruhsatında yapı yüksekliğinin 36,50 metre olarak belirtildiği halde bu ruhsat ekindeki mimari projede 1997 tarihli Diyarbakır**

**Büyükşehir Belediyesi meclisinde alınmış imar kararına aykırı olarak en üst kotu 40,50 metre olarak gösterilmiştir. Binanın inşa edilmiş durumunun, belediye arşiv dosyasında yer alan hiçbir projeye uymadığı" tespit edilmiştir.**

Raporun sonuç bölümünde ise **"Diyar Galeria B blok binasının belediye arşiv dosyasındaki onaylı ve onaylı olmayan projelere aykırı olarak inşa edilmiş olması, malzeme özelliklerindeki yetersizlik, uygulama ve işçilik hataları, fenni mesuliyet kapsamında yapım denetimindeki yetersizlik nedeniyle yıkılmış olduğu görüşüne varılmıştır. Bu nedenle binanın yapı ruhsatlarının gerekli ekleri olan mimari, statik betonarme ve tesisat projeleri tam olmadan düzenlenmiş olması, temel üstü vizesi alınmadığı halde, inşaata devam edilmesine müsaade edilmesi, binada yapılan mühürlenme sonrası resmi izin olmadan inşaata devam edilmesine müsaade edilmesi, binanın imar durumuna uygunluğunun kontrol edilmemesi, binanın yapı kullanım izin belgesi düzenlemeden iskana açılması nedeniyle ilgili belediye ve varsa diğer kurum yetkilileri, binanın ruhsat eki projelere uygun olarak yapılmaması mevcut beton ve donatı özelliklerinin 1995 tarihli tek onaylı statik betonarme projede öngörülen beton ve donatı sınıfını sağlamaması nedeniyle de bina fenni mesulünün ve bina müteahhidinin sorumlu olduğu görüş ve kanaatine varılmıştır"** değerlendirilmesinde bulunulmuştur.

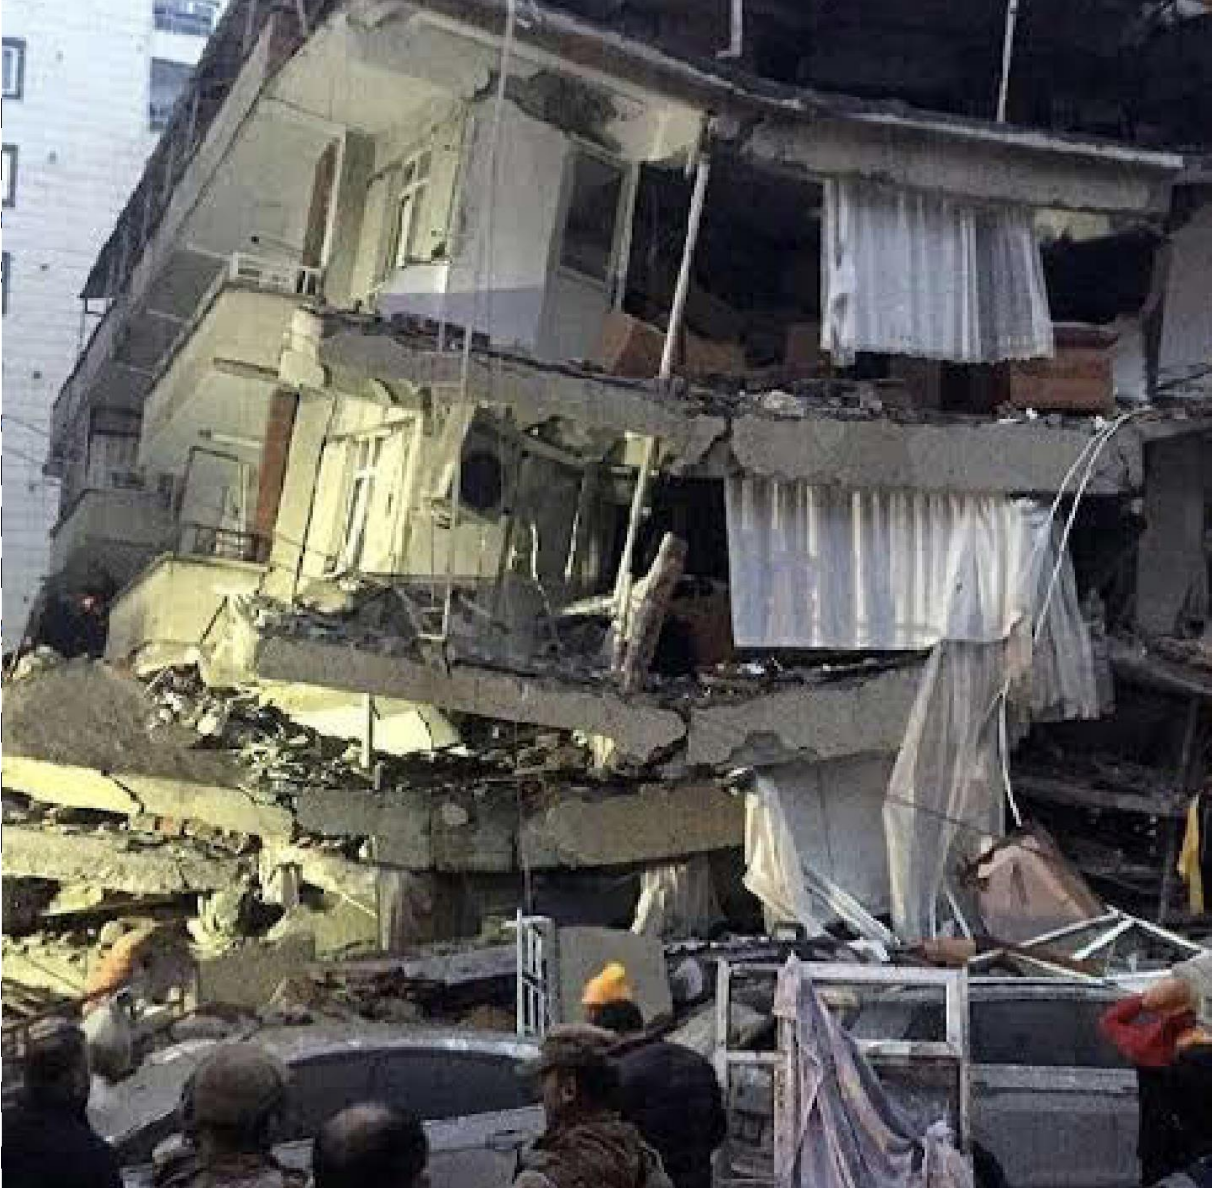
## Sözel Apartmanı

Diyarbakır'da 6 Şubat depreminde yıkılan Sözel Apartmanında, 48 kişi hayatını kaybetmiştir.

Belediye onaylı 1994 tarihli betonarme proje dikkate alındığında betonarme donatılarının projedeki donatı sınıfını sağladığı ve bodrum kattaki kolonlarda herhangi bir kesilme olmadığı kanaatine varılmıştır. Zemin ve 1. kat seviyesindeki dersane kısmında kolon kesmeye dair herhangi bir bulguya rastlanmamıştır. Bina enkazında

bodrum kat seviyesinde yapılan incelemede belediye onaylı betonarme projesine göre yapılması gereken SP1 betonarme perde kolonu yerinde bulunmamıştır. Bina enkazında bodrum kat seviyesinde yapılan incelemede su deposu olduğu düşünülen bir bölge olduğu ancak bu su deposunun binanın onaylı mimari ve betonarme projelerinde yer almadığı tespit edilmiştir. Binanın onaylı mimari ve statik betonarme projelerine uygun olarak inşa edilmediği belirlenmiştir.

Soruşturma kapsamında alınan bilirkişi raporunda **"Bina yapı ruhsatı ile ruhsat ekindeki mimari ve betonarme projelerde bina kat sayısı bodrum+zemin+4 normal kat olmak üzere toplam 6 katlı olarak belirtilmesine karşın dava dosyasında yer alan binanın yıkılmadan önceki durumunu gösteren fotoğrafa göre binanın onaylı mimari ve betonarme projelerine aykırı olarak bodrum+zemin+9 kat+teras katı şeklinde toplam 12 kat olarak inşa edilmiştir. Belediye arşiv dosyasında fenni mesul ve yapı müteahhidinin isimlerinin geçtiği, yapı ruhsatı alımı aşamasında söz konusu inşaat için herhangi bir teknik eleman veya şantiye şefi ataması ve taahhünamesine rastlanmamıştır"** tespitine yer verilmiştir.

Alınan raporun sonuç bölümünde ise **"Sözel Apartmanı'nın, belediye arşiv dosyasındaki onaylı projelere aykırı olarak inşa edilmiş olması, malzeme özelliklerindeki yetersizlikler, uygulama ve işçilik hataları, fenni mesuliyet kapsamında yapım denetimindeki yetersizlik nedeniyle yıkılmış olduğu görüşüne varılmıştır. Binanın, yapı ruhsatının gerekli ekleri olan mimari ve statik betonarme projelerine aykırı olarak inşa edilmesine müsaade edilmesi, binanın imar durumuna uygunluğunun kontrol edilmemesi, binanın yapı kullanım izin belgesi düzenlenmeden iskana açılması nedenleriyle ilgili belediye ve varsa diğer kurum yetkililerinin, binanın ruhsat eki projelere uygun olarak yapılmaması, mevcut beton özelliklerinin onaylı statik betonarme projede öngörülen beton sınıfını sağlamaması nedeniyle bina fenni mesulünün ve bina müteahhidinin sorumlu olduğu görüş ve kanaatine varılmıştır"** değerlendirmesinde bulunulmuştur.

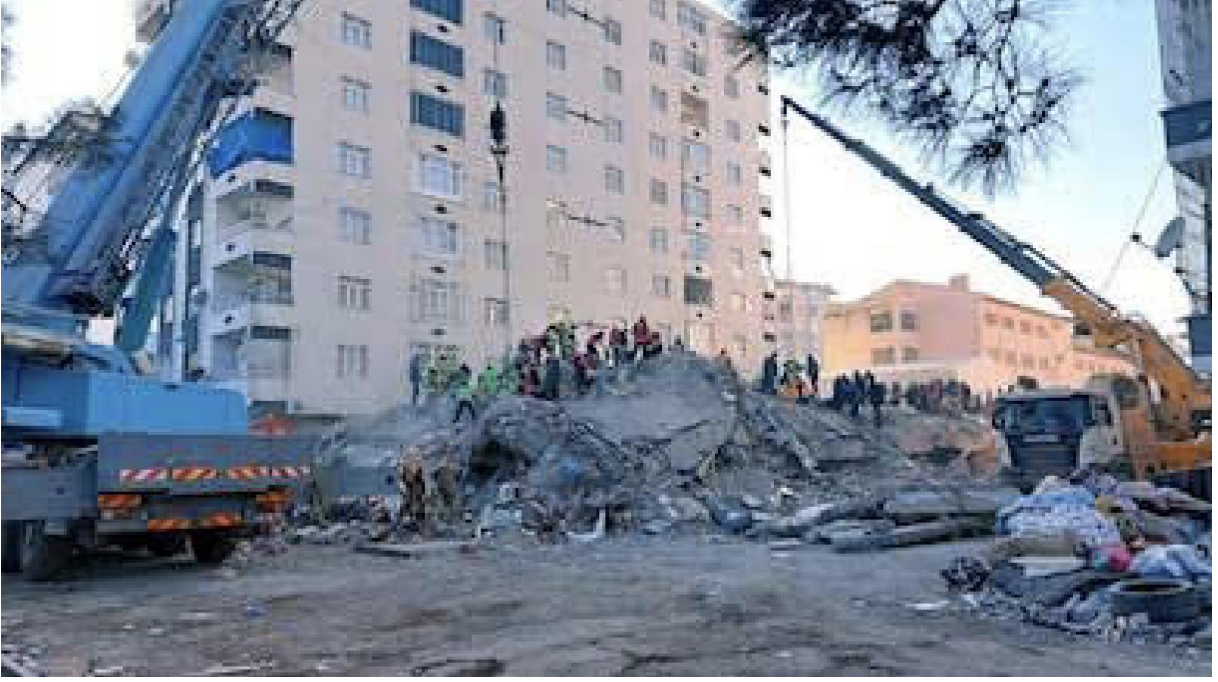
## Hisami Apartmanı

Deprem anında Hisami Apartmanı'nda bulunan 135 kişiden 101'i hayatını kaybederken 34 kişi ise yaralanmıştır.

Diyarbakır Cumhuriyet Başsavcılığınca 2023/8949 numaralı soruşturma kapsamında; binanın 1990'lı yıllarda ruhsatsız ve kaçak olarak yapıldığı, 2007'de imar planına alındığı, yapı ruhsatı, ruhsat ekleri, mimari, statik betonarme ve tesisat projelerinin olmadığı tespit edilmiştir.

Savcılıkça alınan bilirkişi raporunda **"Hisami Apartmanı'nın ruhsatsız ve projersiz inşa edilmesi, malzeme özelliklerindeki yetersizlikler, uygulama ve işçilik hataları, binanın denetimsiz olarak yapılmış olması ve kontrolsüz şekilde kolonlarda mantolama yapılarak taşıyıcı sisteme müdahale yapılması nedeniyle yıkılmış olduğu görüşüne varılmıştır. Binanın projersiz, ruhsatsız ve denetimsiz yapılması nedeniyle inşaata izin veren arsa sahibi ve inşaatı yapan bina müteahhidi ile bina müteahhidinin işi bıraktıktan sonra işi tamamlayanların, binanın bazı kolanlarına projersiz, ruhsatsız ve denetimsiz bir şekilde mantolama yapılarak taşıyıcı sisteme müdahale edenlerin, binanın projersiz, ruhsatsız ve denetimsiz olarak yapılmasına müsaade ederek gerekli yasal işlemleri yapmayan ilgili belediye ve varsa diğer kurum yetkililerinin sorumlu olduğu görüş ve kanaatlerine ulaşılmıştır"** tespitine yer verilmiştir.

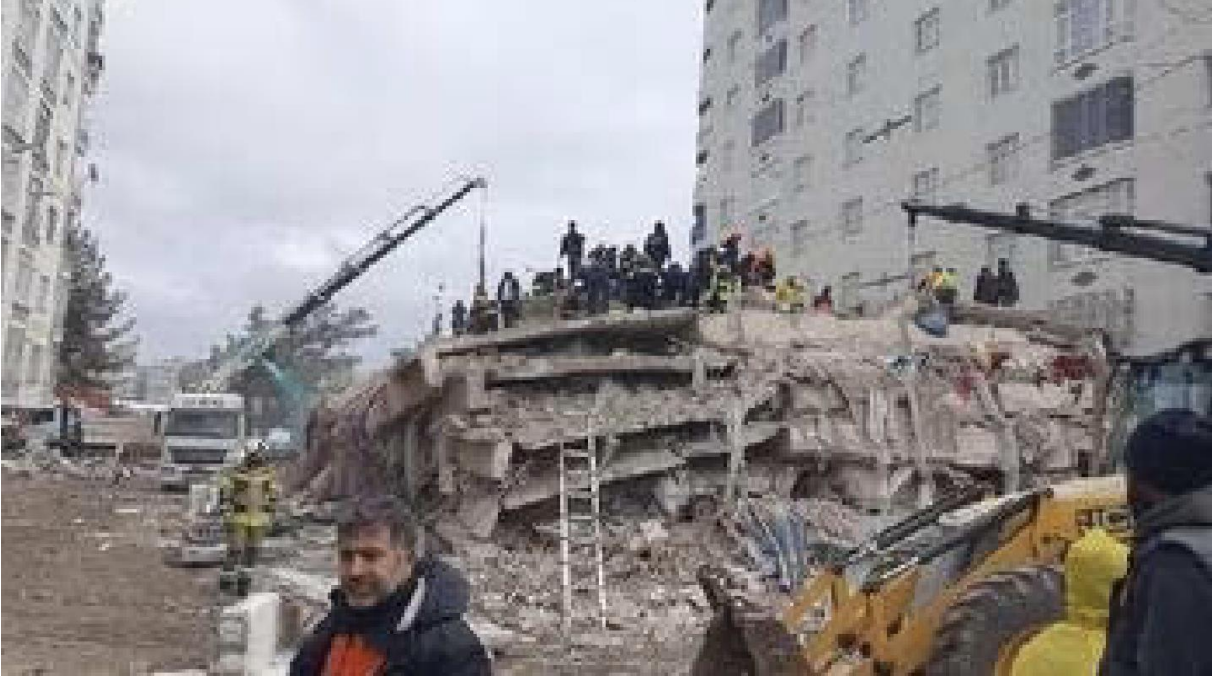
## Dünder Apartmanı

Depremde yıkılan Dünder Apartmanı'nda 38 kişinin hayatını kaybetmiş ve 37 kişi yaralanmıştır.

Diyarbakır Cumhuriyet Başsavcılığınca 2023/8952 numaralı soruşturma kapsamında, Dünder Apartmanı'nın 1992-1999 yılları arasında kaçak olarak yapıldığı ve 2010 yılında imar planına alındığı tespit edilmiştir. Bununla birlikte, yapının belediye arşiv dosyasının bulunmadığına yer verilen raporda, dolayısıyla yapı ruhsatı, ruhsat ekleri, mimari, statik betonarme ve tesisat projelerinin olmadığı, ayrıca binada 2013 ve 2014 yıllarında iki kez yangın çıktığı, binanın yangından etkilenip etkilenmediği araştırılmadan kullanılmaya devam edildiği belirlenmiştir.

Savcılıkça alınan bilirkişi raporunda **"Dünder Apartmanı'nın ruhsatsız, projersiz ve kaçak olarak inşa edilmesi, malzeme özelliklerindeki yetersizlikler, uygulama ve işçilik hataları, binanın denetimsiz olarak yapılmış olması nedeniyle yıkılmış olduğu görüşüne varılmıştır. Binanın projersiz, ruhsatsız ve denetimsiz yapılması nedeniyle inşaatı izin veren arsa sahibi ve inşaatı yapan bina müteahhidinin, binanın projersiz, ruhsatsız ve denetimsiz olarak yapılmasına, kullanılmasına müsaade eden ve gerekli yasal işlemleri yapmayan ilgili belediye ve varsa diğer kurum yetkililerinin sorumlu olduğu görüş ve kanaatlerine ulaşılmıştır"** tespitine yer verilmiştir.

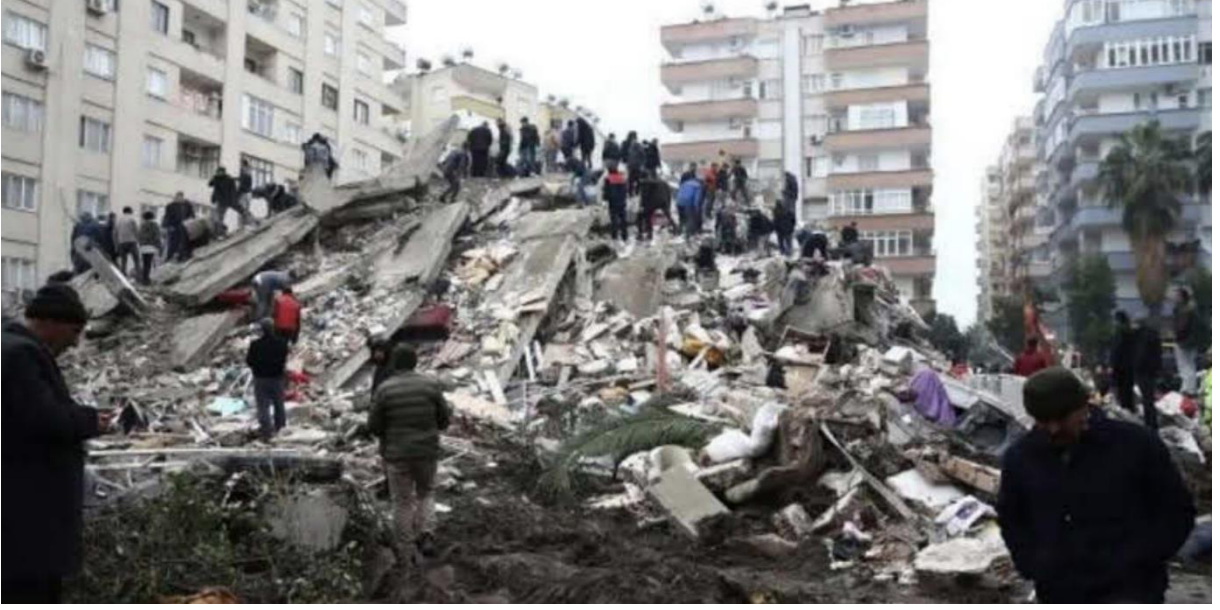
## Yoldaş Apartmanı

Depremde yıkılan Yoldaş Apartmanı'nda 60 kişi hayatını kaybetmiştir.

Diyarbakır Cumhuriyet Başsavcılığınca yürütülen 2023/8953 numaralı soruşturma kapsamında 1994 yılında yapılan Yoldaş Apartmanı ile ilgili yapının belediye arşiv dosyasının bulunmadığı, dolayısıyla yapı ruhsatının ve ruhsat ekinde olması gereken mimari, statik betonarme ve tesisat projelerinin mevcut olmadığı belirlenmiştir. Ayrıca binanın 1975 deprem yönetmeliğinde tanımlanan en düşük beton sınıfı dikkate alındığında dahi beton karot numunelerinin söz konusu sınıfı sağlamadığı, betonarme imatlarının TS500 ile 1975 Deprem Yönetmeliğindeki konstrüktif koşullara uygun olarak yapılmadığı, binanın yapı kullanım izin belgesinin bulunmadığı tespit edilmiştir.

**Savcılıkça alınan bilirkişi raporunda "Yoldaş Apartmanı'nın ruhsatsız ve projersiz inşa edilmesi, malzeme özelliklerindeki yetersizlikler, uygulama ve işçilik hataları, binanın denetimsiz olarak yapılmış olması nedeniyle yıkılmış olduğu görüşüne varılmıştır. Binanın projersiz, ruhsatsız ve denetimsiz yapılması nedeniyle inşaata izin veren arsa sahibi ve inşaatı yapan bina müteahhidinin, binanın projersiz, ruhsatsız ve denetimsiz olarak yapılmasına müsaade eden gerekli yasal işlemleri yapmayan ilgili belediye ve varsa diğer kurum yetkililerinin sorumlu olduğu görüş ve kanaatlerine ulaşılmıştır" tespitine yer verilmiştir.**

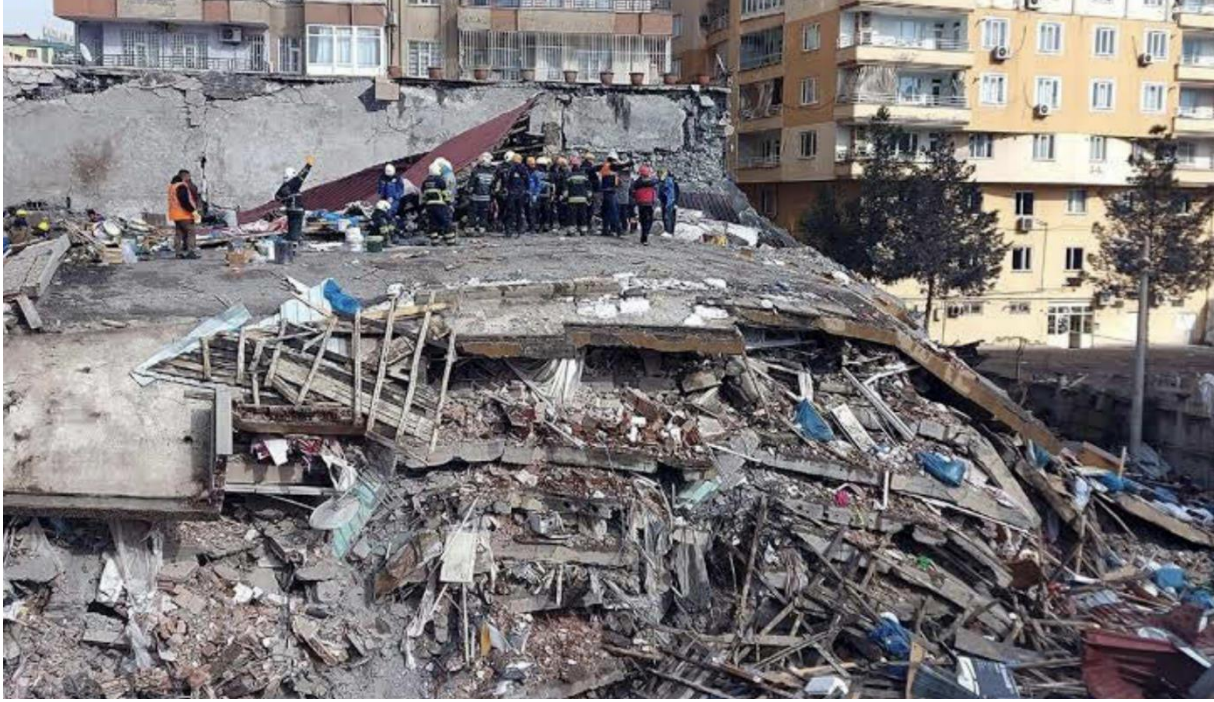
## Serin 2 Apartmanı

Depremde yıkılan Serin2 Apartmanı'nda Diyarbakır Barosu üyesi meslektaşımız Baver KARAKOYUN ve Yusuf Can BAYANCUK ile aile bireylerinin de aralarında bulunduğu 41 kişi hayatını kaybetmiştir.

Diyarbakır Cumhuriyet Başsavcılığınca 2023/8954 numaralı soruşturma kapsamında, deprem bölgelerinde yapılacak yapılar hakkındaki yönetmelik olan 1975 hükümlerine tabi olduğu, belediye arşiv dosyasında binaya ait 1994 tarihli yapı ruhsatı ekinde mimari, statik betonarme ve tesisat projelerinin bulunduğu tespit edilmiştir.

Savcılıkça alınan bilirkişi raporunda; **“Binanın statik hesabında deprem yükü hesaplarının bulunmaması, düzensizlik kontrolleri hesaplarının bulunmaması, beton sınıfının deprem yönetmeliğine uygun olarak seçilmemesi, görelî kat ötelemesinin sınırlandırılması kontrolünün bulunmaması, kolon-kiriş birleşim bölgesi kesme hesabının bulunmaması ve diğer deprem yönetmeliği kontrollerinin hesap raporunda yer almaması nedeni ile statik proje müellifinin ve statik betonarme projeye onay veren mercilerin; binanın tem üstü vizesi alınmadığı halde inşaata devam edilmesine müsaade edilmesi ve binanın yapı kullanım izin belgesi düzenlenmeden iskana açılması nedeni ile belediye ve varsa kurum yetkilerinin; binanın ruhsat eki projelere uygun olarak yapılmaması”** tespitine yer verilmiştir.
